Laboratorio  
restauro tessili

N.R. 846/II

## RELAZIONE DI RESTAURO

**Oggetto** - (846/II) Velo omerale in raso di cotone avorio con ricami in filo dorato

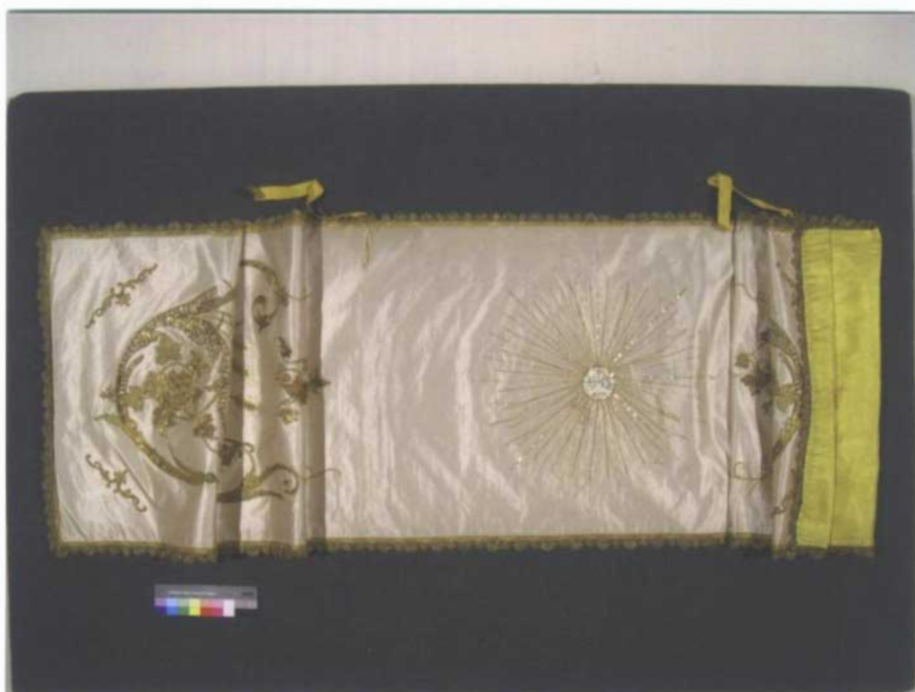
Velo omerale ricamato ( IHS ) prima

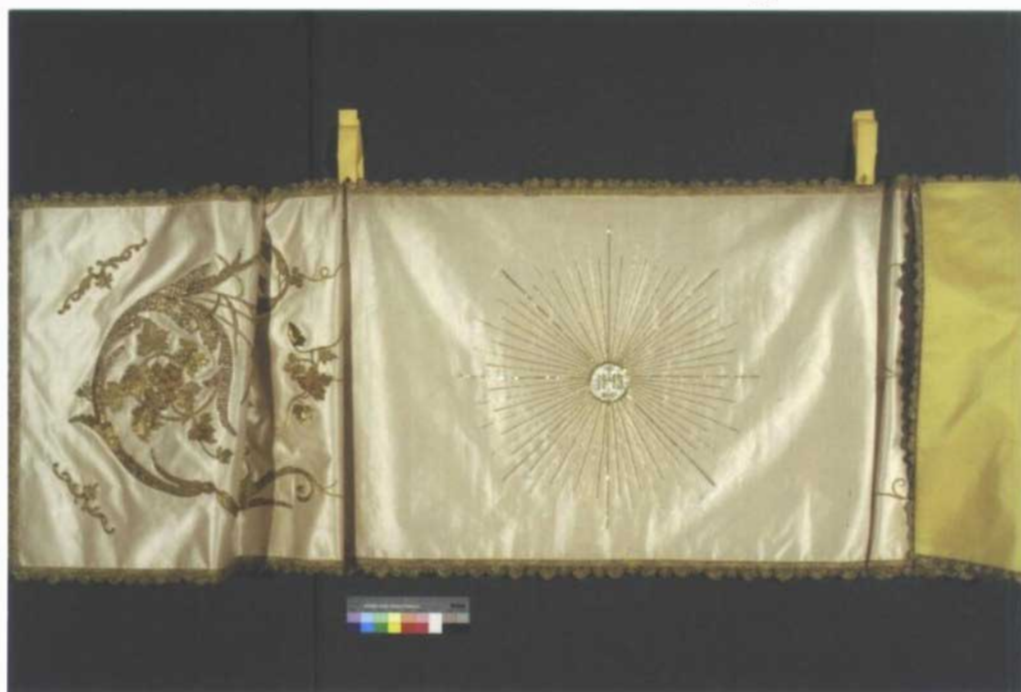
Velo omerale ricamato ( IHS ) dopo il restauro

**Osservazioni** – Il manufatto ha riacquisito notevole solennità e decoro dopo l'intervento di restauro sopra descritto.

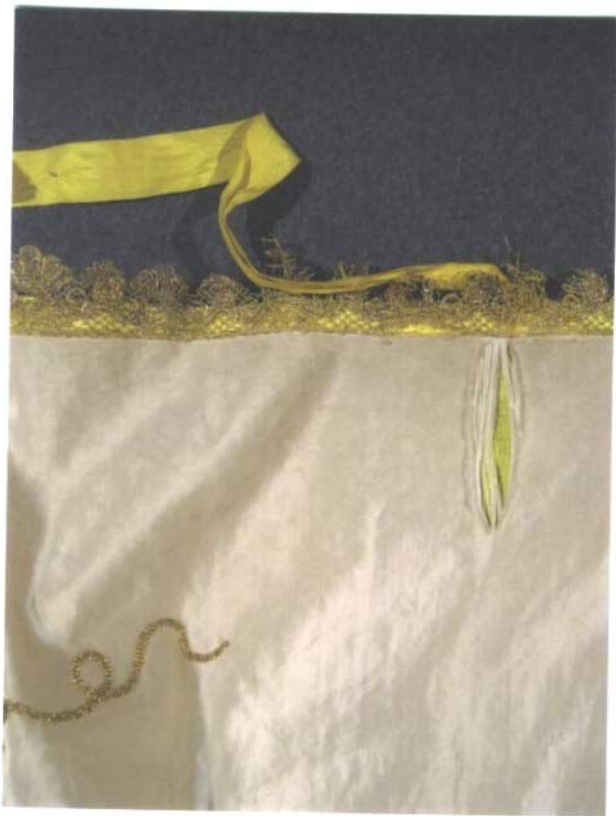
**Tessuto** – Il raso presentava lacerazioni, lacune e consunzioni di una certa entità sul lato superiore, nella zona coincidente ai nastri utilizzati per fermare il velo omerale sulle spalle del celebrante.

**Ordito e trama** – Tutti i degradi erano causati dalla perdita o dalla lacerazione del sottilissimo ordito di seta.

part. degrado lato superiore

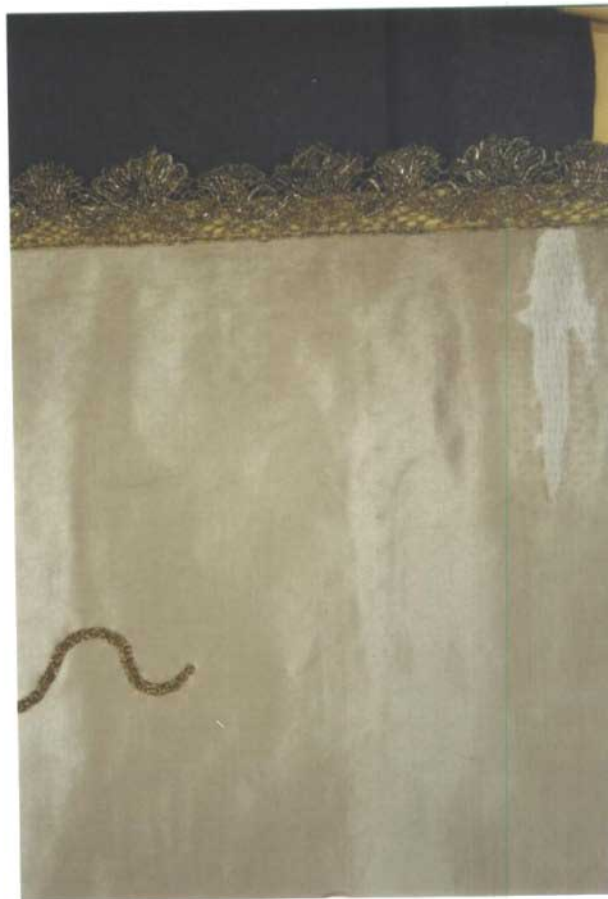
Dopo il consolidamento

**Consolidamento** – Per tale fase è stato scelto e preparato un supporto totale di tela di cotone bianco. Si sono eseguite poi una serie di imbastiture per far aderire adeguatamente i supporti al velo omerale. Le imbastiture a loro volta sono state “rimpiazzate” da una griglia definitiva eseguita con organzino di seta a due capi (ricetta n. 203); infine si è proceduto ad eseguire la fermatura dei degradi mediante punto posato sempre con lo stesso organzino di seta a due capi e con scansione più o meno ravvicinata a seconda dell’entità dei degradi. I ricami in filo e lamina dorati sono stati consolidati a punto tela con filo di cotone n. 50 color giallo–oro (ricetta n. 2718); quelli provvisti di imbottitura sono stati invece “abbracciati”. Sono state consolidate anche tutte le paillettes allentate e integrate quelle mancanti. La raggiera centrale è stata completamente consolidata ricomponendo tutti i fili sollevati e integrando quelli mancanti. Dove la fermatura dei fili dorati era eseguita con filo Mulinè color bordeaux si è provveduto ad eseguire il fissaggio con filati di colore simile.

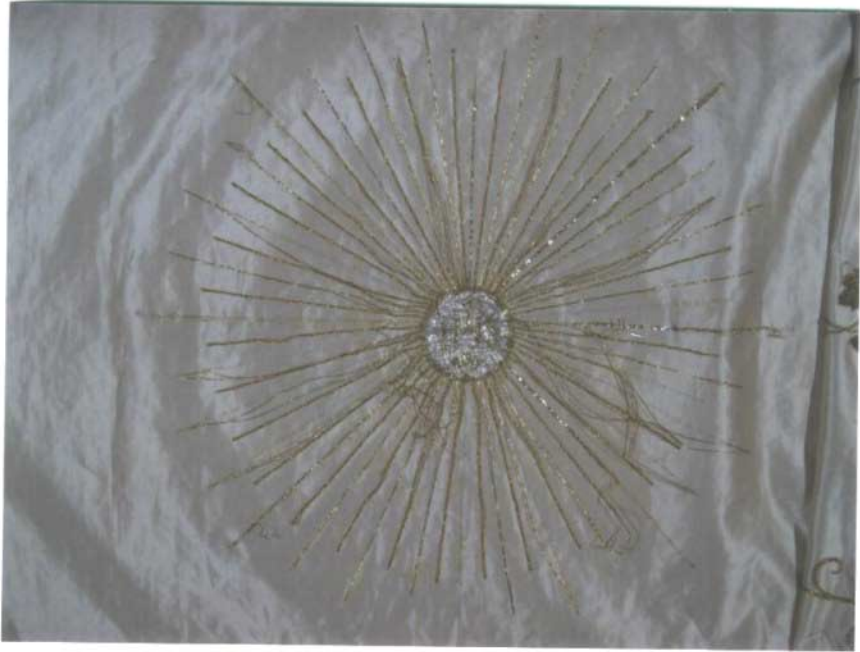
**Ricamo** – Il ricamo, completamente riportato, era in cattive condizioni: molti elementi erano parzialmente staccati, di altri erano visibili solo le imbottiture di corda e numerosi erano i fili metallici spezzati o sollevati. La raggiera dell'IHS aveva numerosi raggi staccati e arruffati tra loro se non addirittura mancanti.

part. degrado della raggiera - prima

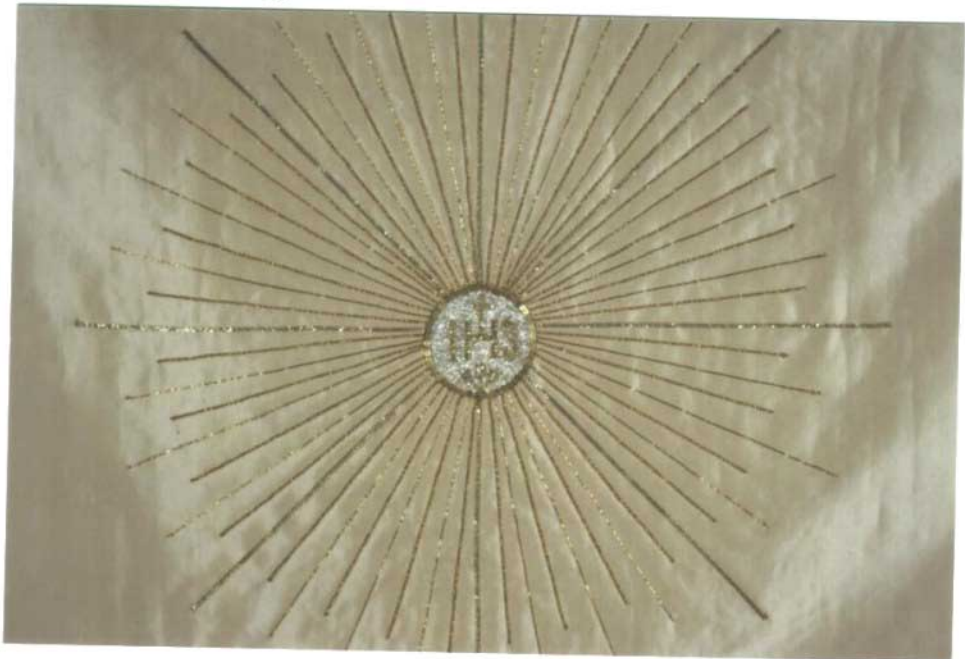
Dopo il consolidamento
